FONCTIONNEMENT D'UNE INSTALLATION PHOTOVOLTAÏQUE

DRONE TECH THERMO:

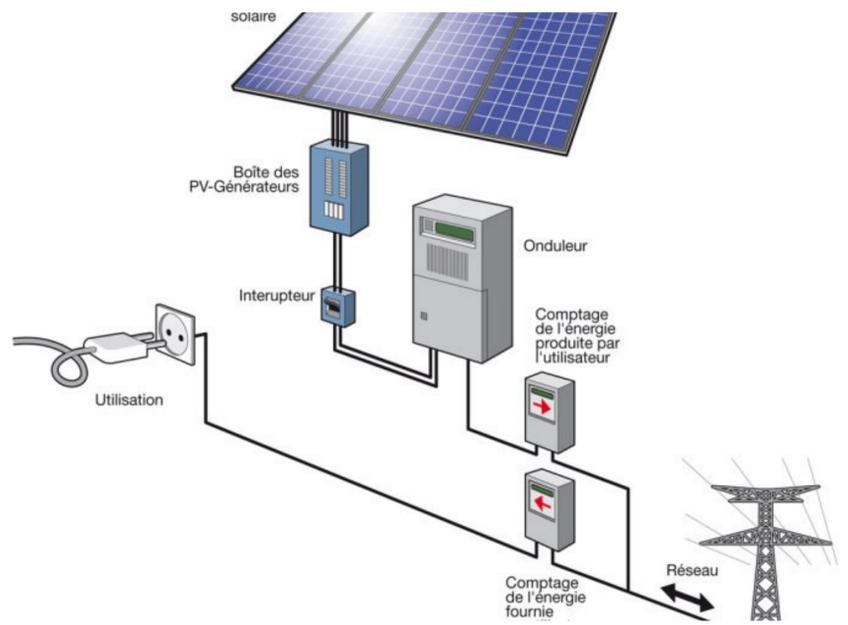
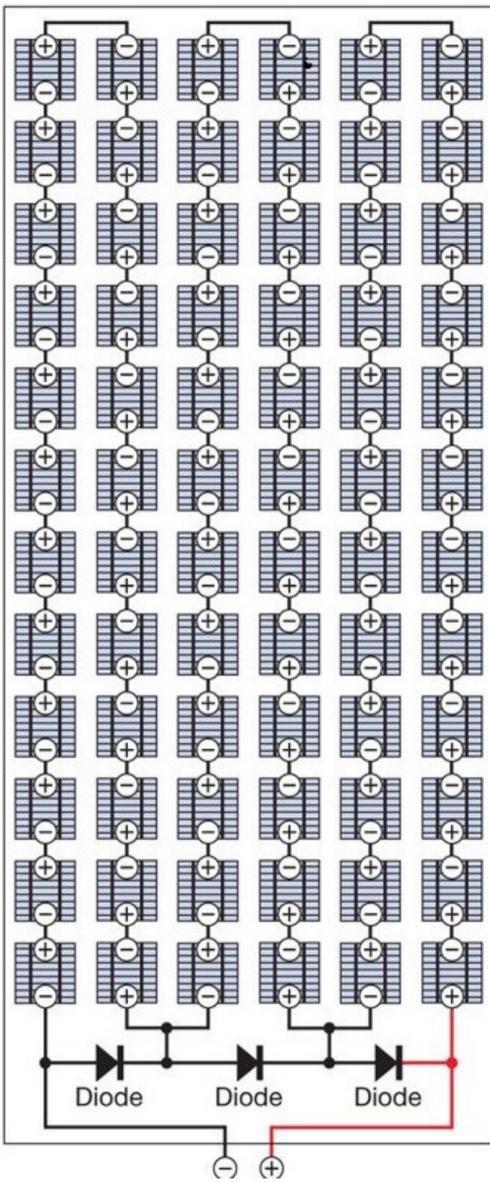
Cette électricité est captée par la structure du panneau au niveau de chaque cellule pour être acheminer dans les boites de jonction situées sous chaque panneau.

Les boites de jonction sont reliées entre elles en série et forment une rangée de panneaux. Ces rangées sont connectées dans les boites de PV-générateurs, l'énergie électrique transite ensuite jusqu'à l'onduleur qui transforme le courant continu produit par l'ensemble des cellules en courant alternatif et l'injecte dans le réseau EDF.

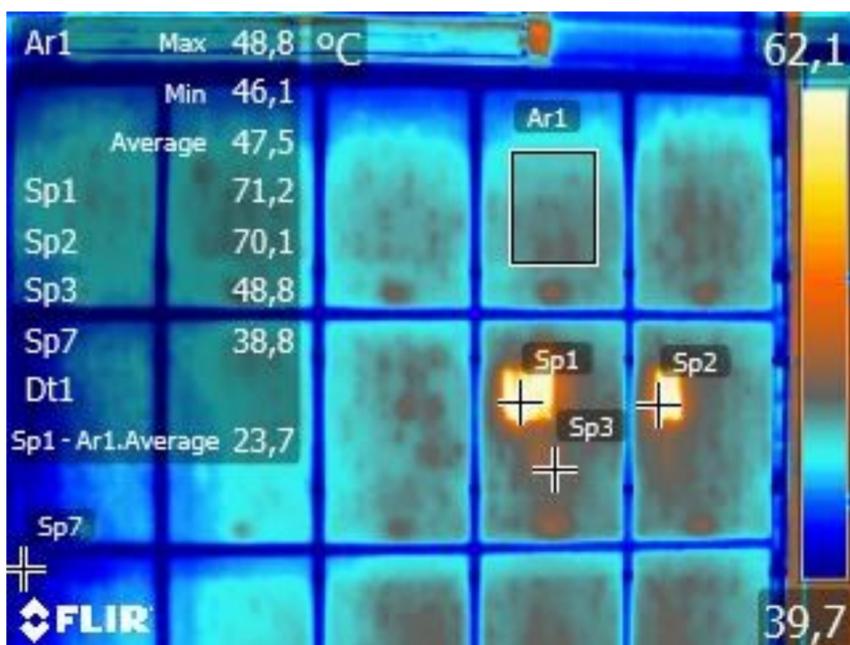
Image visible: Installation située à la Pointe des Châteaux (St Leu)

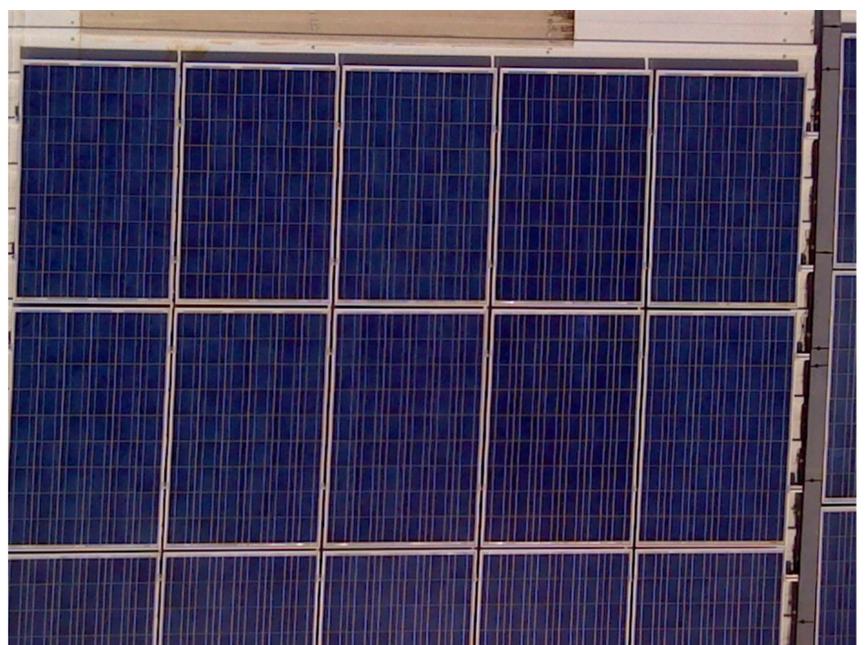
Image IR: Groupe de cellules surchauffées (photo. Drone Tech)

L'image obtenue par thermographie infrarouge révélera sans ambiguïté les éventuelles cellules surchauffées, sources de la perte de rendement.

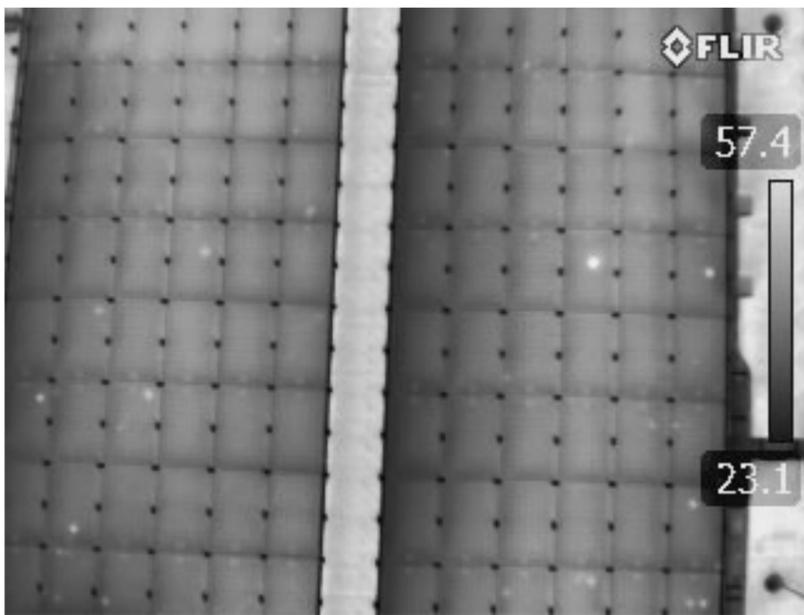
Image IR: Installation industrielle sur toiture Le Port

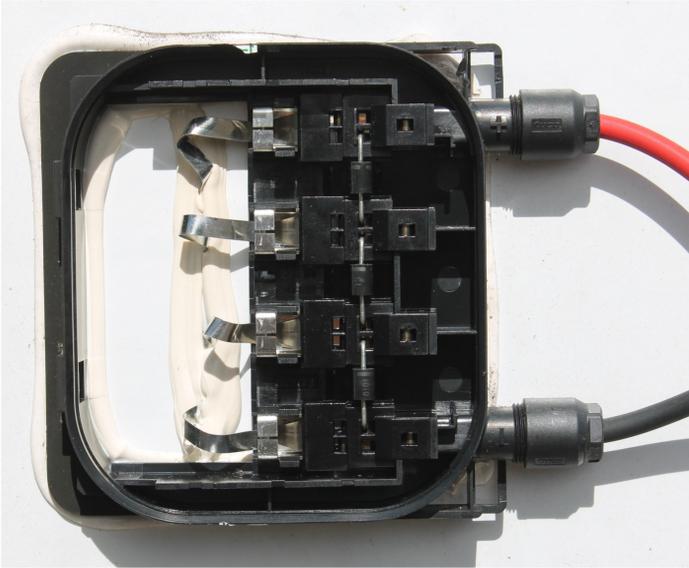
Diodes by-pass dans boîtier de jonction. (Labo. ITAQ OI)

Lorsque les diodes by-pass ne fonctionnent pas ou si il y un problème de connexion dans le boîtier de jonction du panneau, les cellules défectueuses qui sont toujours dans le circuit électrique de l'installation peuvent atteindre des températures très élevées pouvant créer une combustion du panneau.

Chaque panneau est constitué de 3 ou 4 suites de cellules branchées en série qui sont protégées par autant de diodes by-pass.

Elles sont situées dans les boîtiers de jonction des panneaux.

Ces diodes by-pass entrent en fonctionnement lorsque une ou plusieurs cellules de la même suite ne fonctionnent plus normalement (cellule défectueuse, mauvais branchement entre cellules ou ombre sur cellule). Dans ce cas, le courant produit par les suites de cellule saines situées en amont de l'installation ne traverse plus les cellules défectueuses mais passe par la diode.

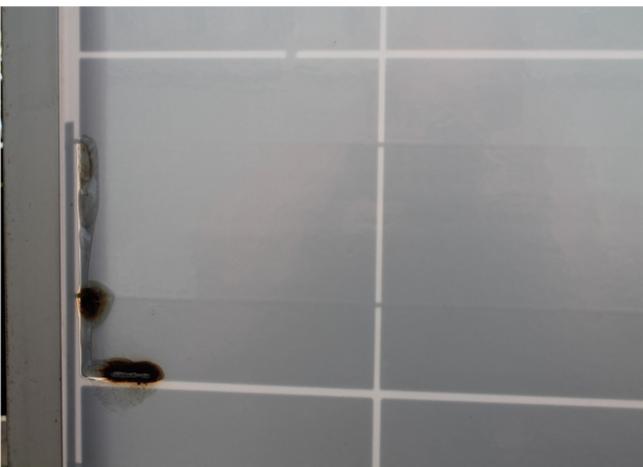
Cellule ayant chauffé jusqu'à la combustion. (Labo ITAQ OI)

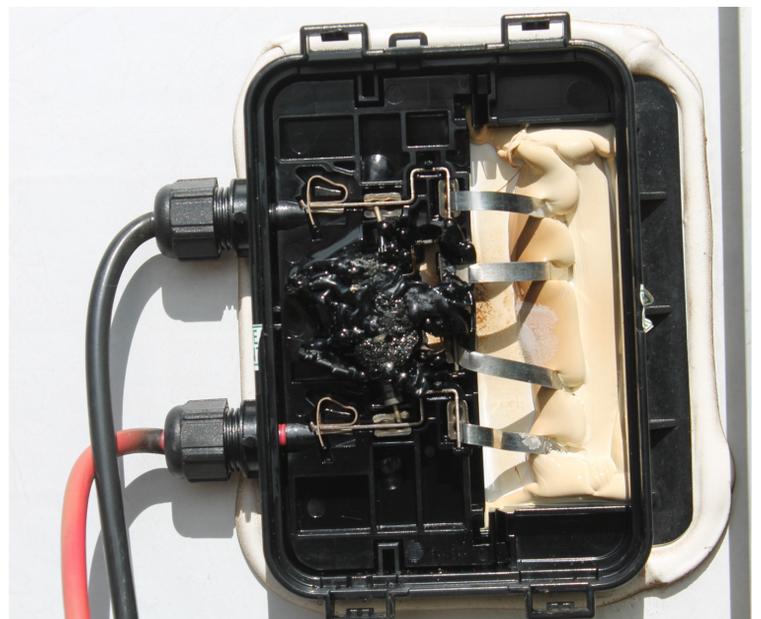
Boîtier de jonction du panneau: plusieurs diodes ont fondu. (Labo. ITAQ OI)

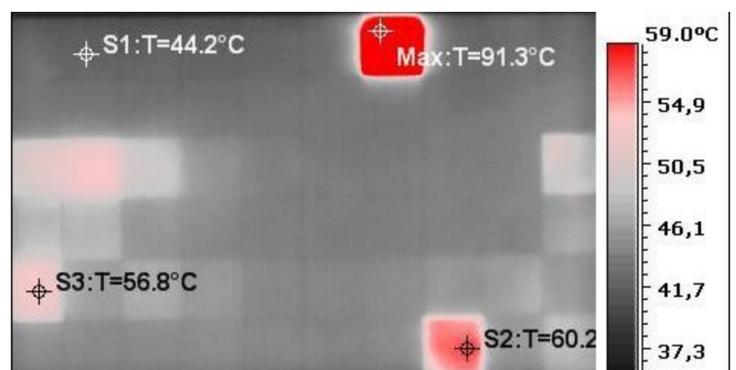
Macro thermographie d'un panneau (labo. ITAQ OI) Ce panneau présente plusieurs catégories de pathologies.

-CAT. 1: La différence de température mesurée sur au moins une cellule par rapport à la température moyenne des cellules saines du panneau est inférieure à 8°C.

-CAT. 2: Différence de température mesurée sur au moins une cellule avec la température moyenne des cellules saines du panneau est comprise entre 8°C et 20°C.

-CAT. 3: Différence de température mesurée sur au moins une cellule avec la température moyenne des cellules saines du panneau est supérieure à 20°C.

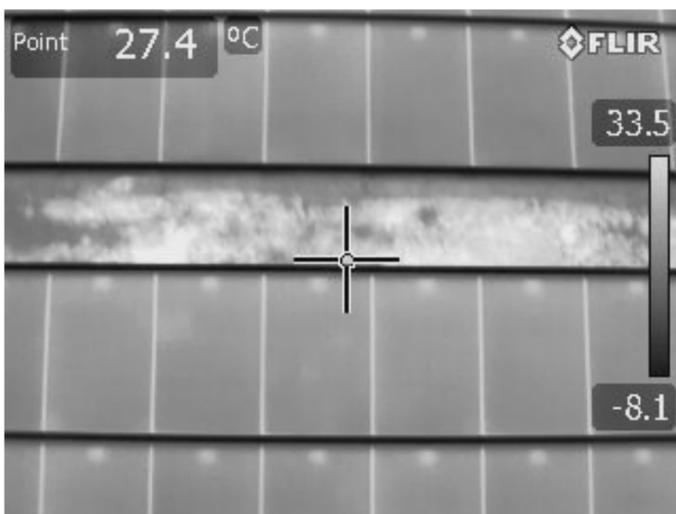
Inspection des boîtiers de jonction des panneaux d'une installation à La Possession. (Photo. Drone Tech)
